CONTART 2018: VII Convención de la Edificación
30 mayo - 1 junio 2018; Zaragoza (Spain): Colegio Oficial de
Aparejadores y Arquitectos Técnicos de Zaragoza. Escuela
Universitaria Politécnica de La Almunia, p.896-906

**ESTUDIO TÉCNICO DE LAS RESTAURACIONES REALIZADAS POR EL
ARQUITECTO MANUEL LORENTE JUNQUERA (1940 -1970). MATERIALES
TÉCNICAS Y PATOLOGÍAS DERIVADAS**

RUIZ BAZÁN, IRENE
Politecnico de Turín, Turín, Italia
E-mail: irene.ruizbazan@polito.it, Web: <http://www.dad.polito.it>

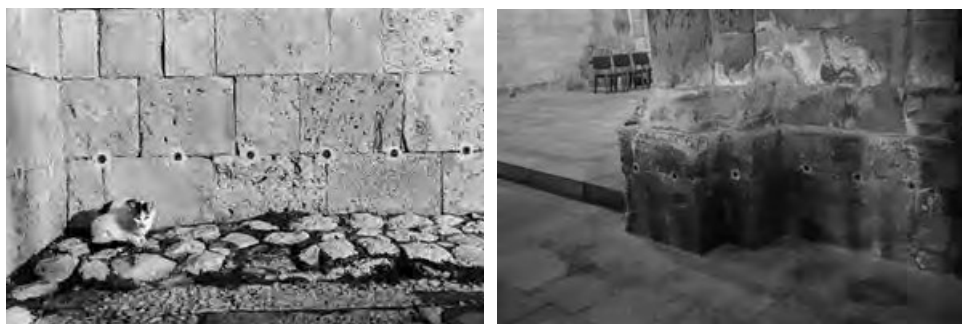
Figuras 2 y 3: Estado actual de la parte baja exterior e interior de la iglesia de San Miguel en Daroca (Zaragoza).

La repercusión de la ejecución de estas soleras es patente en casos como el de la iglesia románica de San Miguel de Daroca (Zaragoza) realizada entre los años 1961 y 1968 [5]. Además de la realización de otras obras notables como la eliminación de todos los revocos barrocos interiores para dejar la piedra vista o la demolición de una cúpula barroca del crucero para construir en su lugar una bóveda de crucería con la intención recuperar su aspecto románico. En este caso debemos señalar que la colocación de un elemento con un bajo grado de transpirabilidad, como es una solera hormigón armado de 200 kg/m^3 de 15 cm. de espesor, contribuyó notablemente a la posterior ascensión de la humedad por capilaridad a través de los muros de ladrillo, especialmente el de la cabecera poniendo en gran riesgo las pinturas murales allí conservadas. En las fotografías conservadas de antes de la intervención, podemos constatar que estas humedades no existían previamente. La situación de la iglesia con respecto a las pendientes de la calle favoreció esta situación, llegando a unos niveles inaceptables de humedad en el interior tanto por filtraciones en la cubierta como por ascensión capilar en los muros que fueron tratados en la reciente restauración en el año 2010 conducida por los arquitectos Sergio Sebastián Franco y José Miguel Rubio Peinado. En su proyecto de intervención [6], los arquitectos destacaban que la piedra de los muros estaba afectada por procesos corrosivos, que estaban derivando en la pérdida de sección y masa de los sillares, así como de las texturas y labrados que presentaban, habiendo aparecido además eflorescencias salinas en su parte superficial. Los arquitectos dispusieron de una zanja drenante exterior para intentar secar los muros y de un sistema de aireación de los mismos mediante higróconvectores.

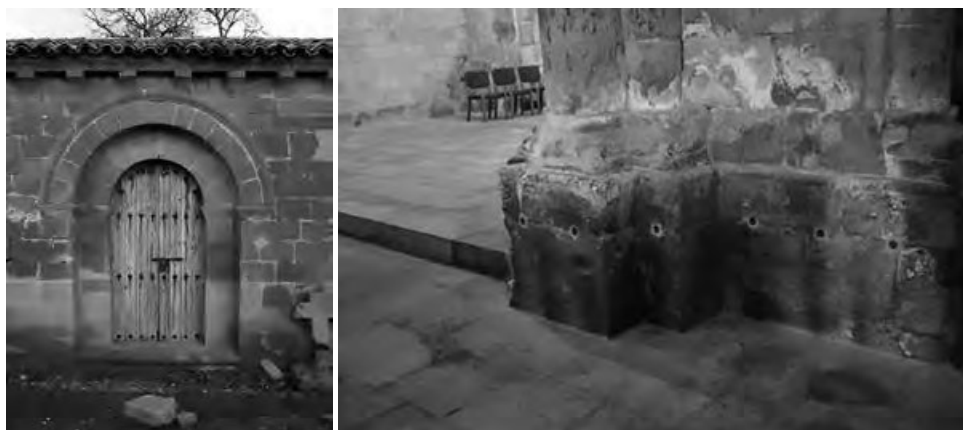
Idéntica situación nos encontramos en la restauración realizada en los años 1968 y 1969 en la ermita románica de San Miguel de Barluenga (Huesca). Esta pequeña construcción, cuyas pinturas murales son de gran importancia, carecía de pavimentación, de hecho, el arquitecto refiere en 1968 que “el estado de la construcción es deficientísimo en cuanto a la cubierta y el pavimento lo constituyen las tierras” [7] por lo tanto Lorente previó la ejecución de la pavimentación mediante la ejecución de una losa de hormigón de 200 kg/m^3 de 20 cm. de espesor y su posterior enlosado de piedra de 8 cm. de espesor rejuntada con mortero de cemento.

Esta situación se ha visto además acentuada por la circunstancia de que además, con el posterior proyecto, de 1969, se realizó un nuevo zócalo de piedra rejuntado con mortero de cemento, mediante una partida presupuestaria de urgencia, lo que nos indica que previamente ya había humedades procedentes del subsuelo. La adición de la solera de hormigón y los rejuntados de mortero de cemento han llevado a una ascensión de la humedad por capilaridad en los muros hasta alcanzar la parte no restaurada, de la que en la actualidad se están descomponiendo tanto los morteros históricos como la piedra. Además, en el muro norte, en el que no se realizó sin embargo este nuevo zócalo, la humedad alcanza una cota superior 1,30 m. de altura.

Figuras 3 y 4: Estado actual de la ermita de San Miguel de Barluenga (Huesca) y de la iglesia de Santa María de Albarracín (Teruel).

La misma operación se realizó en la iglesia de Santa María de Albarracín (Teruel) en la que el arquitecto intervino con una importante restauración en estilo durante los años 1958 y 1964 después de la incoación del expediente para declarar la localidad Conjunto Histórico. Al igual que la ermita de San Miguel de Barluenga, Santa María antes de esta restauración carecía de pavimento como el propio arquitecto refería “(...) preparación del firme para el pavimento con solera de hormigón, ya que en la actualidad nada existe y se pisa sobre tierras” [8] y en el último proyecto de 1964 Lorente preveía la ejecución una solera de hormigón de 200 kg/m^3 . de 20 cm. de espesor. La pavimentación sería completada en sucesivas intervenciones conducidas a finales de los años sesenta por el arquitecto Rafael Mélida Poch. En la intervención realizada entre los años 1999 y 2000 [9] por la Fundación Santa María de Albarracín, una de las labores que se debieron realizar fue la eliminación de humedades en los muros mediante una zanja. Al igual que ocurre en la iglesia de San Miguel de Daroca, en las fotografías del estado previo a las intervenciones de Manuel Lorente Junquera, la iglesia, que si bien presentaba un acusado estado de abandono, no presentaba humedades en sus muros.

Encontramos muchos más ejemplos de esta praxis, como en la reconstrucción del claustro de la Ex Colegiata de Mora de Rubielos (Teruel), que hoy en día presenta humedades en la parte baja de su zócalo, o en el Claustro de la Colegiata de Alquézar (Huesca), Santa María de Obarra (Huesca) o en la Hospedería de la ermita de Salas (Huesca). Hoy en día esta es una práctica absolutamente desaconsejada, puesto que la elevada impermeabilidad del hormigón, consecuencia de las propiedades físicas del cemento con el que se realiza, obliga a la humedad del terreno a encontrar una vía de escape, que generalmente son los muros de fábrica de ladrillo o piedra, más transpirables. Por ello hoy en día se aconseja la utilización de hormigones de cal, o con aditivos que mejoren su impermeabilidad también en los rejuntados del propio pavimento.
